**WYCENA**

**Piaskarki z pługiem**

**STAR**

**Nr rej. TKA G058**

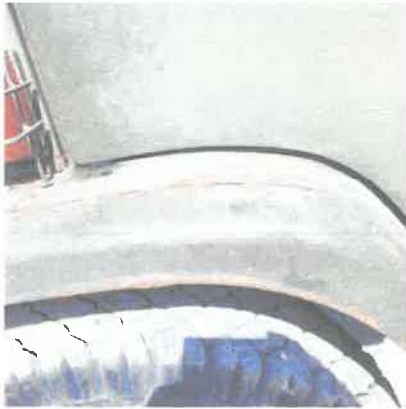
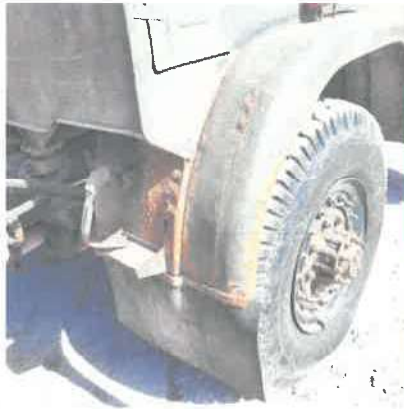
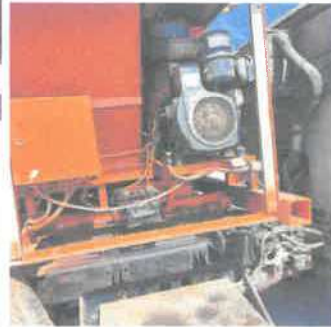
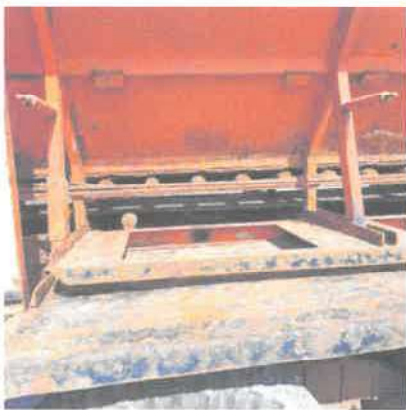
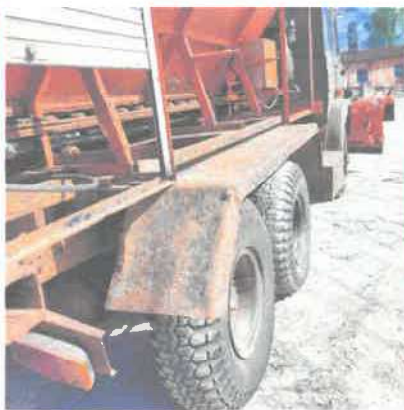
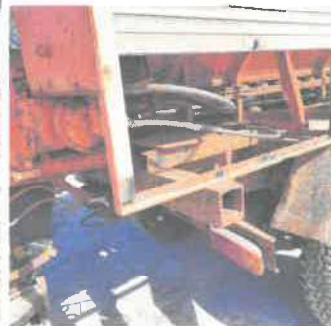
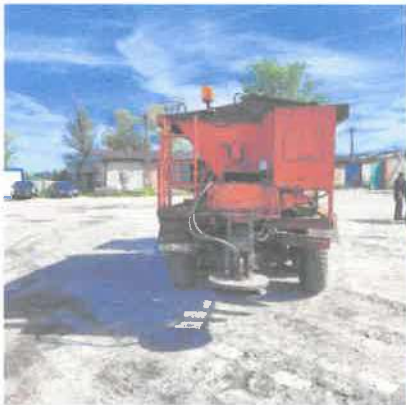
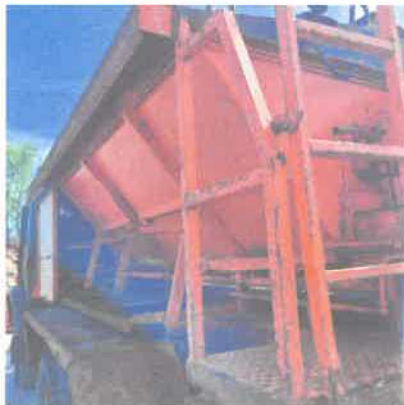
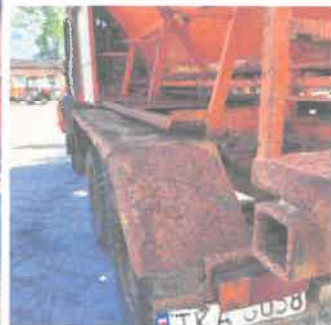
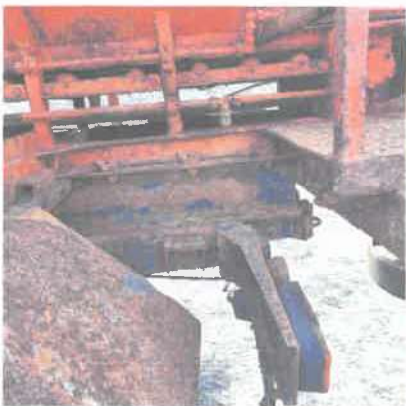
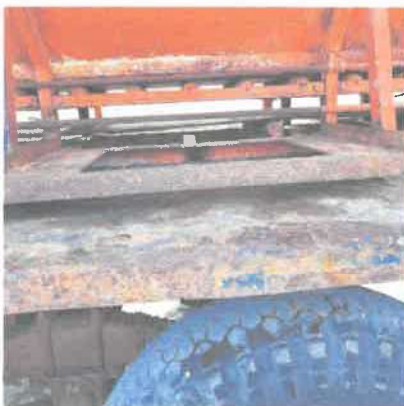
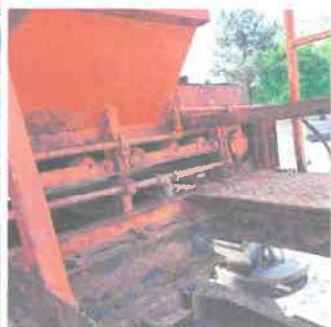
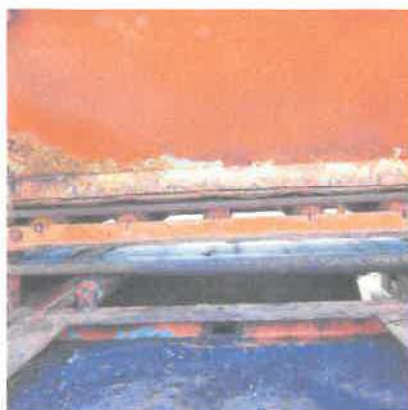
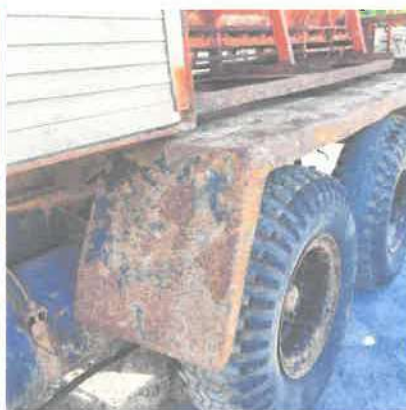
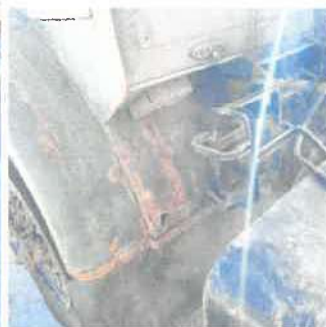
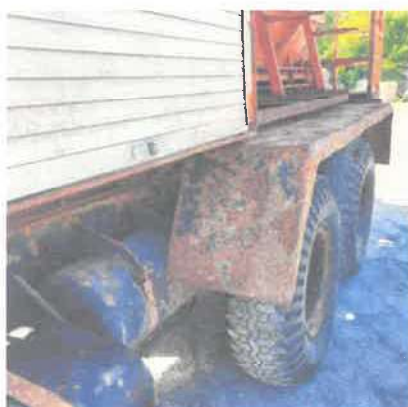
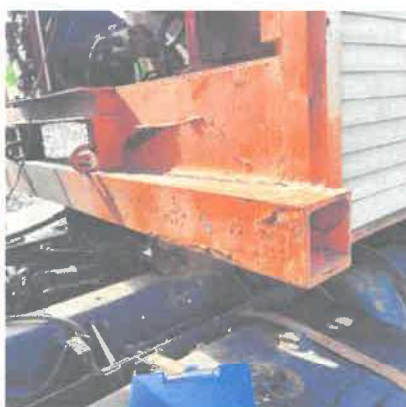
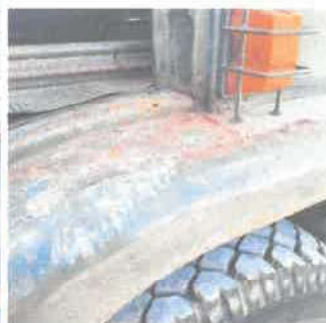
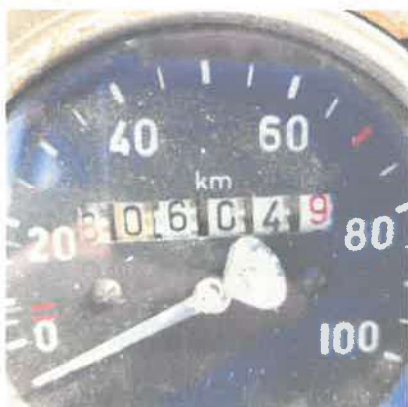
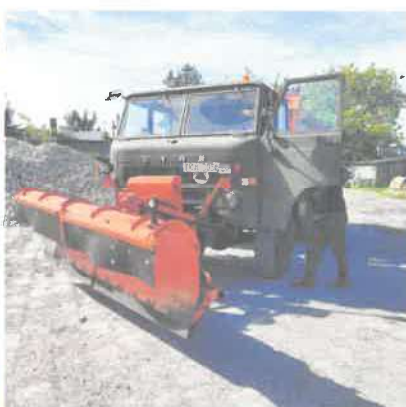
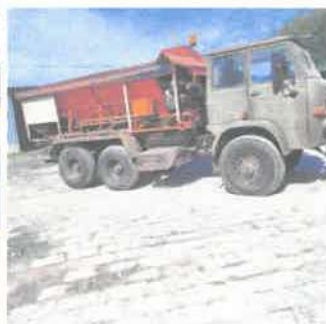
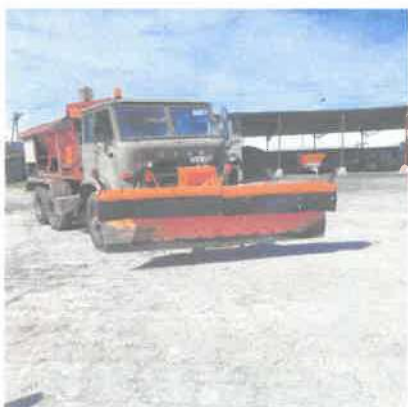
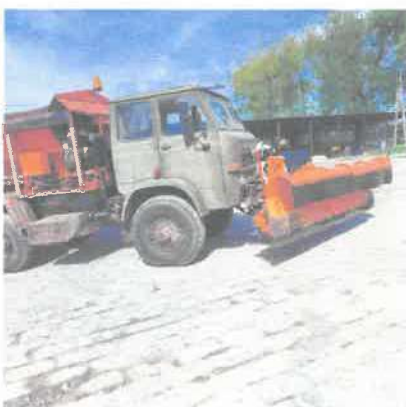
- Dokumentacja fotograficzna (29 zdjęć) , wykonana podczas oględzin i oceny stanu technicznego pojazdu.

- pojazd z ważnym badaniem technicznym dopuszczenia do ruchu,
- mocno zaawansowana korozja elementów zewnętrznego i wewnętrznego oblachowania w szczególności w części tylnej uwidoczniła na załączonej dokumentacji fotograficznej,

- korozja na przetłoczeniu i na połączeniach technologicznych blach z ubytkami materiału i perforacją ze względu na postępujący proces korozji,
- korozja na przetłoczeniu i na połączeniach technologicznych blach z znacznymi ubytkami materiału i perforacją oraz pęknięciami blach,

- zewnętrzne oblachowanie z oznakami eksploatacyjnego zużycia i mocno rozwiniętą korozją podpowłokową przenikającą w głąb blachy związaną z warunkami pracy oraz latami użytkowania,

- mocno rozwinięty proces korozji na elementach zabudowy piaskarki,
- zespół przeniesienia napędu sprawny,
- pojazd jest w ciągłej eksploatacji z ważnym badaniem technicznym,

W wyniku oględzin stwierdzono, że badany pojazd, wykazuje nadmierne zużycie korozyjne związane z latami eksploatacji, co zostało uwidocznione na dokumentacji fotograficznej załączonej do niniejszej oceny technicznej. Z dużymi ogniskami mocno zaawansowanej korozji i z perforacją blach oraz ubytkami materiału, z korozją przenikającą w głąb blachy (na wskroś). Kabina wymaga naprawy w zakresie wskazanym. Ze względu na mocno zaawansowany proces korozji naprawa jest znacznie utrudniona.

Mocno zaawansowana korozja z perforacją blach i korozją przenikającą w głąb blach. Z tego względu naprawa technologicznie znacznie utrudniona. Występują różne formy ognisk korozji i rozwarstwienia blach w szczególności na połączeniach technologicznych i przetłoczenia blach, przenikająca w głąb i na zewnątrz, powoduje to występowanie perforacji na wskazanych elementach objętych korozją. Korozja ta wżarta w elementy blach jest widoczna i niszczy główne elementy konstrukcyjne. Korozji nie da się uniknąć przed dalszym jej postępowaniem z części uszkodzonych korozją, która reaguje z zewnętrzną warstwą zabezpieczenia, uszkadza ją i głęboko przenika dalej w głąb blachy rozprzestrzeniając się na sąsiadujące elementy, co powoduje dalszy rozrost ognisk korozji. Uwidoczniona korozja na zewnątrz, najczęściej oznacza korozję perforacyjną, która w środku jest o wiele bardziej zaawansowana. Korozja ta w krótkim czasie będzie się jeszcze coraz bardziej powiększać i rozprzestrzeniać.

**Uwaga :** przy wycenie wartości zastosowano korektę ujemną z tytułu nadmiernie rozwiniętej korozji perforacyjnej obejmującej opisane wyżej elementy obłachowania , która obniża wartość rynkową wycenianej piaskarki z uwagi na konieczność związaną z kosztami naprawy blacharskiej i lakierniczej.
